GRANOZZO con MONTICELLO

**A. T. G. - 01
RELAZIONE GEOLOGICO-TECNICA**

**VERIFICA DI COMPATIBILITA'
IDROGEOLOGICA DELLO STRUMENTO
URBANISTICO E DI ADEGUAMENTO AL
PIANO PER L'ASSETTO IDROGEOLOGICO**

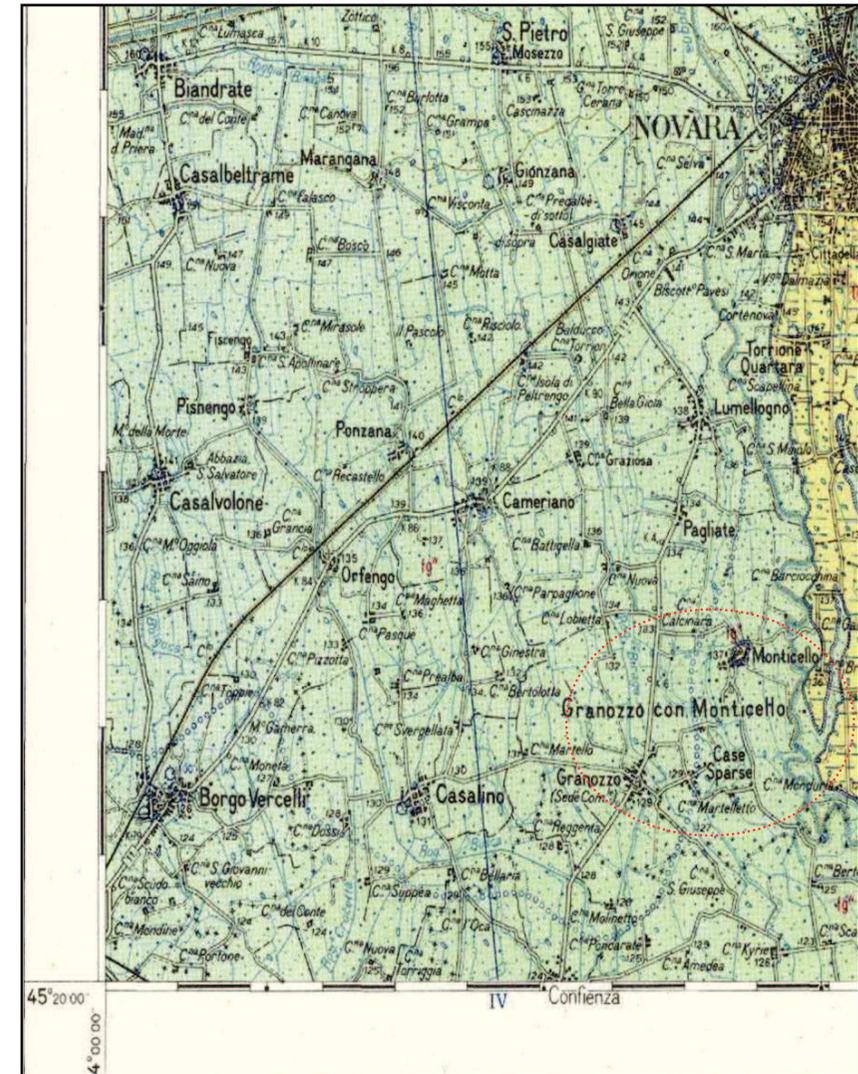
CARTA GEOLOGICA
 Dalla Carta Geologica d'Italia - Fg. n°44 "NOVARA"
 scala 1/100.000

Alluvioni fluvio-glaciali ghiaiose, localmente molto grossolane (a monte del limite settentrionale dei fontanili, con paleosuolo argilloso giallo-rossiccio di ridotto spessore, talora ricoperte da limi più recenti. WÜRМ e RISS p.p.

Alluvioni fluvio-glaciali ghiaiose, alterate in terreni argillosi giallo-ocracei per uno spessore massimo di 3 metri. RISS p.p.

Depositi morenici con strato di alterazione giallo-rossastro, a ciottoli notevolmente alterati, costituenti le cerchie mediane dell'Anfiteatro del Verbano. Cordonii morenici. RISS .

Depositi morenici intensamente ferretizzati ad argille rosso-mattone, costituenti i lembi residui delle cerchie più esterne dell'Anfiteatro morenico del Verbano. MINDEL .

I suoli sono costituiti da limi con componente argillosa il cui colore varia dal giallo ocraceo al bruno. Le variazioni di colore dei suoli hanno reso incerta la definizione del limite tra le due formazioni, tuttavia il limite tra le stesse, così come è definito nell'allegato cartografico, è quello generalmente accettato nella letteratura geologica ufficiale (vedi Carta Geologica d'Italia – Foglio n°58 “NOVARA” (scala 1/100.000) (Vedi Allegato 2).

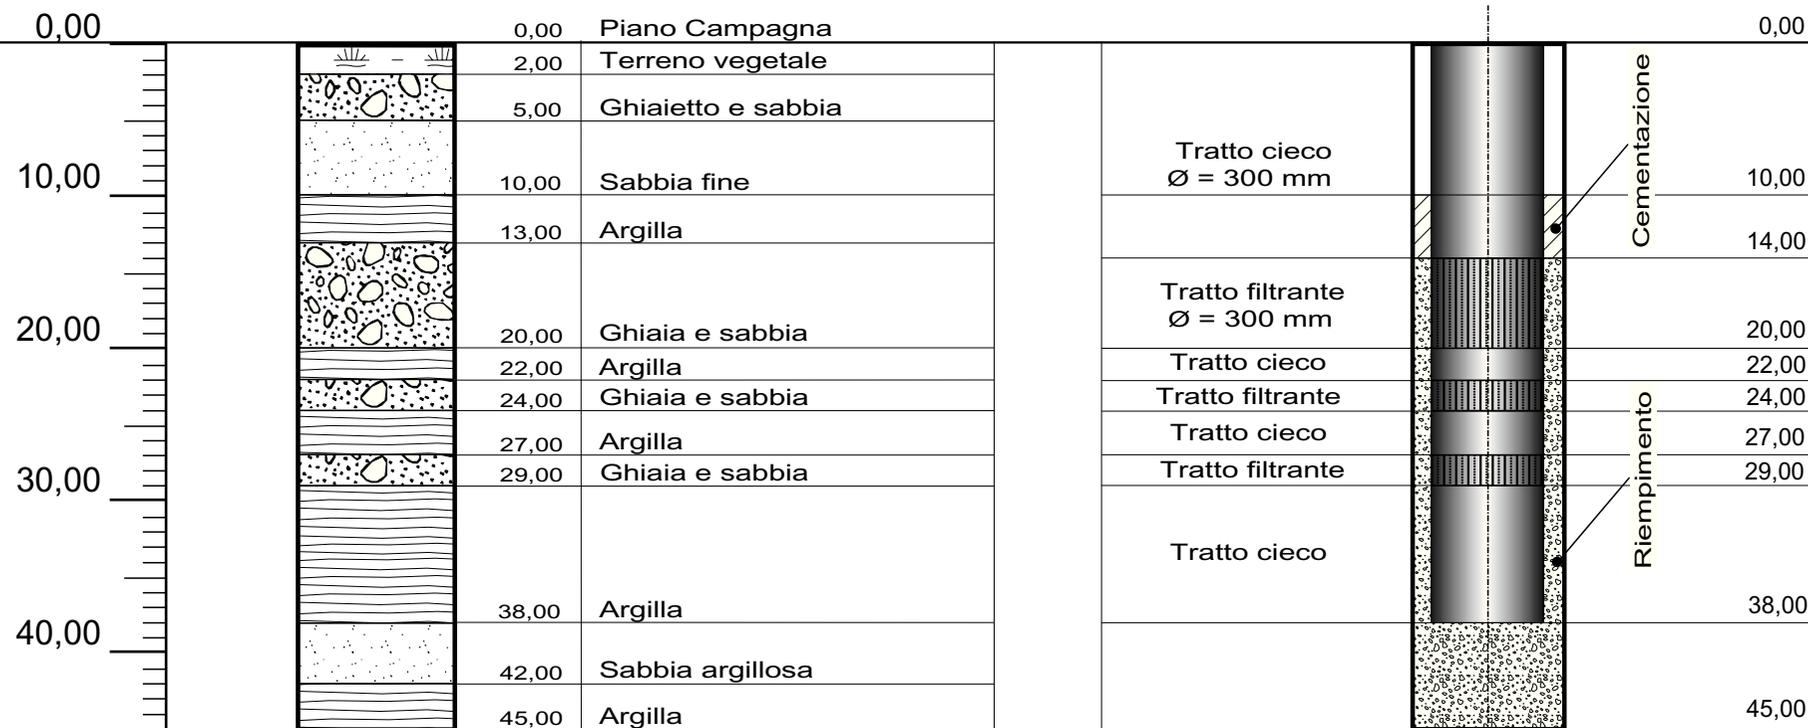
SCHEMA CONDIZIONAMENTO

Scala altezze 1/500

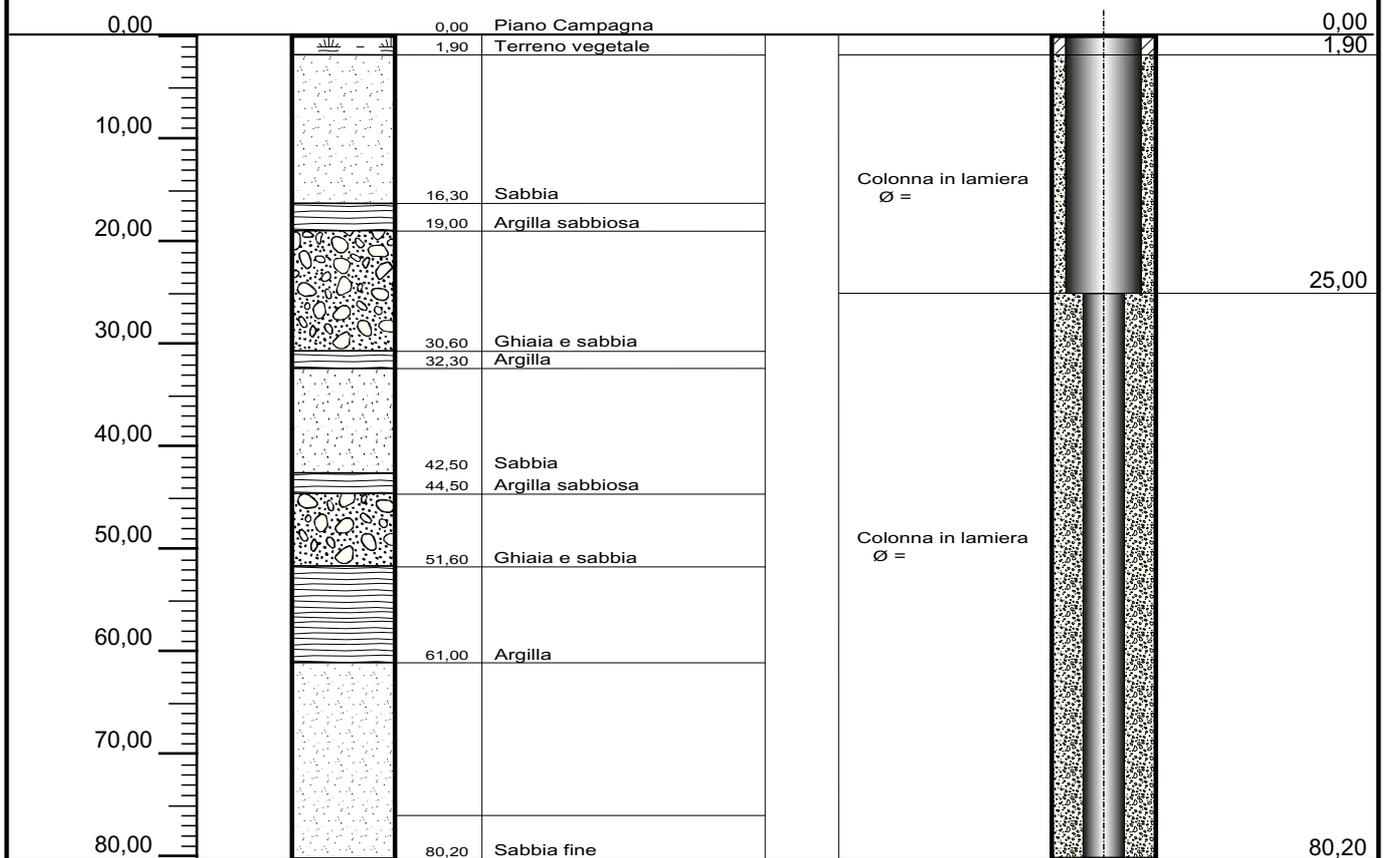
SCHEMA CONDIZIONAMENTO

Pozzo a servizio dello stabilimento INTERMARP

Scala altezze 1/1.000

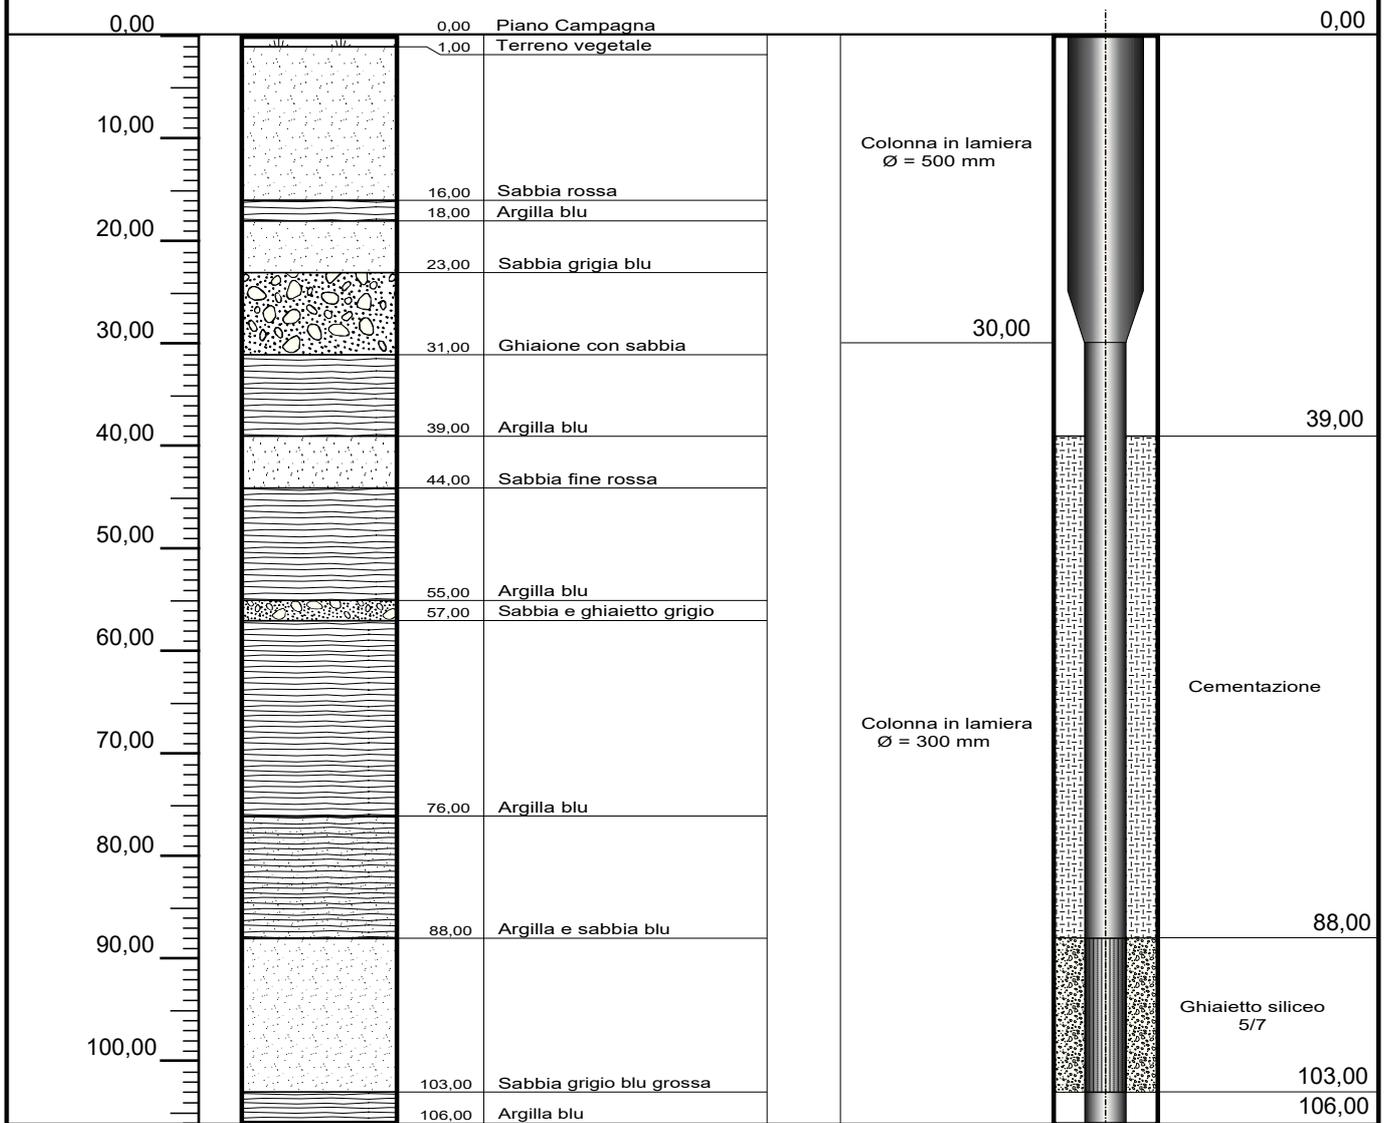
SCHEMA CONDIZIONAMENTO

Pozzo a servizio dell'Acquedotto Comunale

Scala altezze 1/500

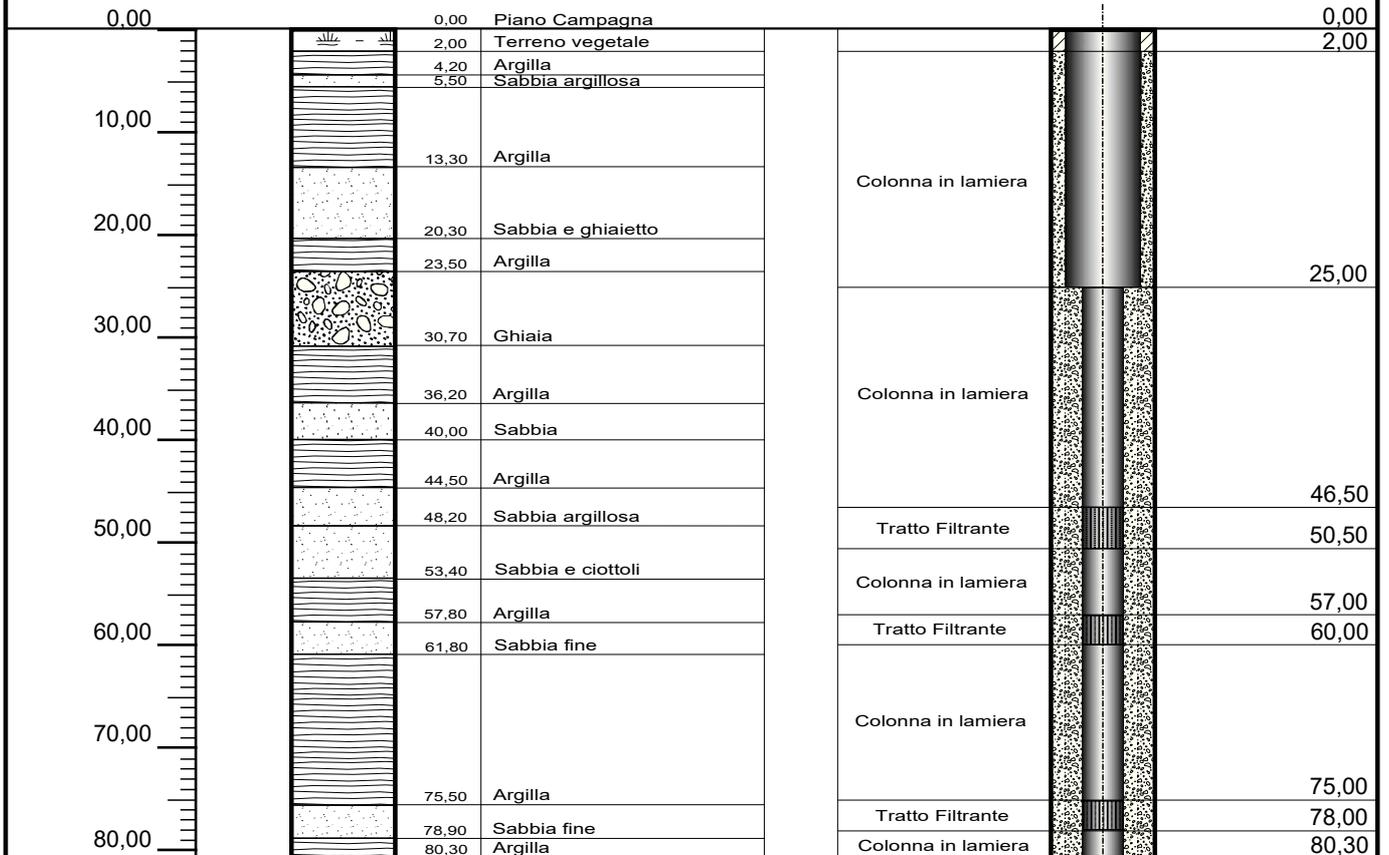
SCHEMA CONDIZIONAMENTO

Pozzo a servizio dell'Acquedotto comunale

Scala altezze 1/1.000

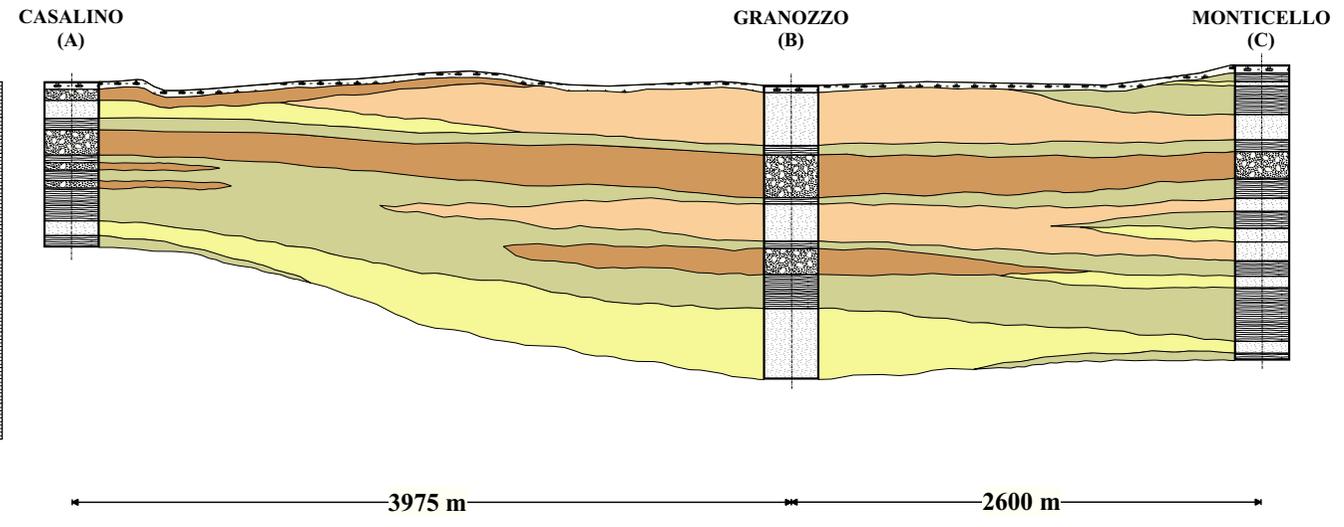
SCHEMA LITOSTRATIGRAFICO

Depositi impermeabili

SCALA L 1:20.000 SCALA H 1:1.000

Per l'esame delle caratteristiche idrogeologiche dell'area, è stato elaborato uno schema litostratigrafico basato sull'analisi e la correlazione di stratigrafie ottenute dalla perforazione di pozzi per acqua. In particolare, ai fini dell'indagine, sono stati utilizzati il pozzo ubicato nel cortile del Municipio del Comune di Casalino (A) (Vedi Allegato 5/1), il pozzo ubicato in Granozzo capoluogo (B) (Vedi Allegato 5/3), e il pozzo a servizio dell'Acquedotto comunale (C) situato nella Frazione di Monticello (vedi Allegato 5/4 e ATG-06 per l'ubicazione della traccia dello "Schema Litostratigrafico" allegato alla presente).

In corrispondenza alla porzione più superficiale della pianura, verso Est s'intercetta inizialmente un complesso d'argille e sabbie argillose, che corrispondono al più antico livello di alluvioni attribuibili al fluvioglaciale RISS, rappresentato dal modesto rilievo isolato di Monticello, quasi totalmente eroso e sostituito dai più recenti sedimenti sabbiosi del fluvioglaciale WÜRME. Questi si estendono in profondità fino a circa quindici-venti metri, profondità alla quale sono interrotti da una lente di argilla, dello spessore di circa 3 metri, che risulta essere continua, almeno per l'estensione della ricostruzione effettuata; inferiormente a tale strato impermeabile, prosegue la sequenza dei depositi würmiani che, nell'insieme, formano un complesso a permeabilità variabile da "molto permeabile" a "mediamente permeabile". Questo deposito è costituito da ghiaie più o meno grossolane immerse in una matrice sabbiosa. La potenza di questo livello, sede della falda freatica, è variabile ed assume valori minimi verso Casalino aumentando progressivamente verso Granozzo, dove si estende sino alla profondità di circa 30 metri.

Al di sotto del livello ghiaioso sabbioso si ha la presenza di un potente complesso, di origine fluvio-lacustre, che si estende almeno fino alla profondità di 80 metri (profondità massima dei pozzi le cui stratigrafie sono state utilizzate per la ricostruzione). Esso è costituito da ripetute alternanze di intervalli argillosi e sabbiosi, con la presenza di qualche lente ghiaiosa. L'esistenza di tali intercalazioni permeabili, variamente estese e digitate tra loro, determina la presenza di più falde profonde, separate tra loro da setti argillosi.
